19. Ein Beispiel schneller Bausteinzerstörung in Uppsala, Schweden

Bengt Collini und Olle Wallner

ABSTRACT.—A case of rapid mechanical surface weathering on tombstones and grave-borders of a Bohus granite is described. The phenomenon is shown to be due to salt wedging caused by crystallization and recrystallization of magnesium sulfate in the pores of the surface layer of the stone. The high salt concentration of the pore solution is due to high temperature and long-lasting dry weather. Owing to differences in water absorption and water release capacity the granite blocks display different degrees of weathering damage. The formation of the weathering crust is favoured by a high water absorption and a high water release capacity.

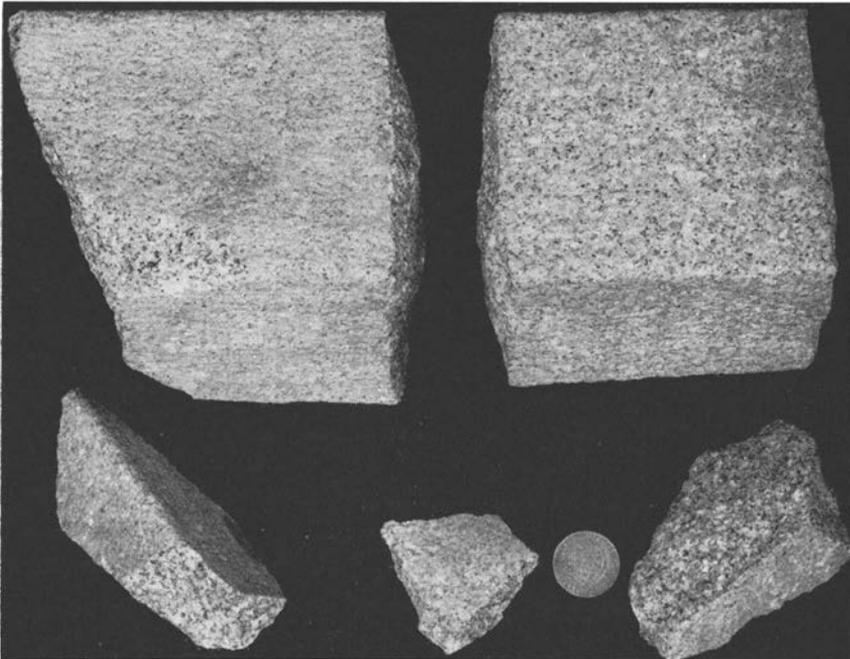
Abb. 1. Rechts oben: frischer Granit (sandgeblasener Fries aus dem alten Bruch). Übrige Handstücke: angewitterter Granit (sandgeblasener Fries aus dem neuen Bruch, Probe N₃).
Photo G. Andersson.

auffallend langsam trocknende Flecke äusserten. Das Aussehen des frischen und des schwer angewitterten Gesteins wird in Abb. 1–3 gezeigt.

liegen geblieben war, etwa ein Meter über dem Boden aufgestapelt, und der trotzdem schwere Schäden aufwies (Probe N₃; Abb. 1 und 3). Eine Pulveraufnahme gab denselben Mineralbestand wie das Muttergestein. Die 10 Å-Interferenz der Glimmer ist scharf. Keine sekundären Minerale wurden registriert, auch nicht im Dünnschliffe. Die Anwitterungshaut ist somit, soweit festgestellt werden kann, ein Produkt mechanischer Verwitterung. Anschliessend wurde auch ein wenig Anwitterungsmaterial in destilliertem Wasser gelaugt. In diesem konnten Mg²⁺-, SO₄²⁻- und Cl⁻-Ionen nachgewiesen werden, doch nicht Na⁺-Ionen.

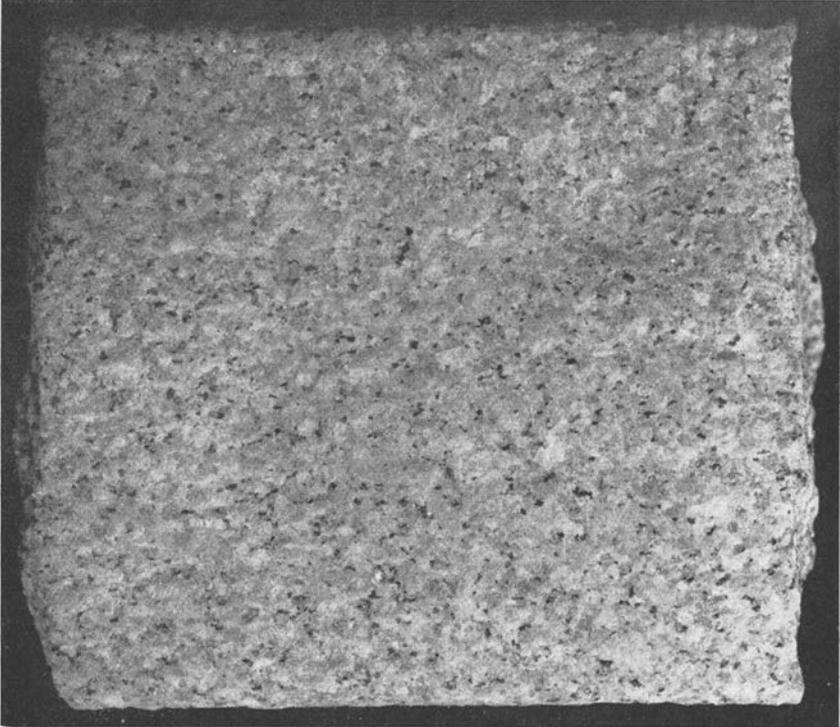
Abb. 2. Frische, sandgeblasene Oberfläche (dasselbe Stück wie in Abb. 1 rechts oben). Photo G. Andersson.

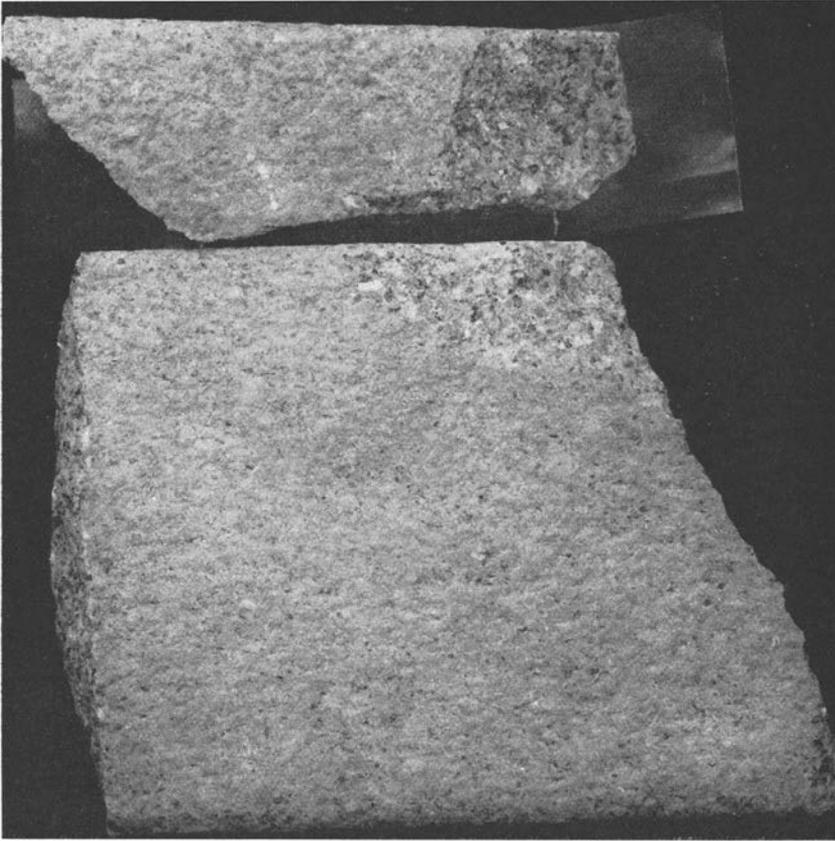
Abb. 3. Angewitterte, sandgeblasene Oberflächen (die Handstücke sind auch in Abb. 1 abgebildet; Probe N₃). Photo G. Andersson.

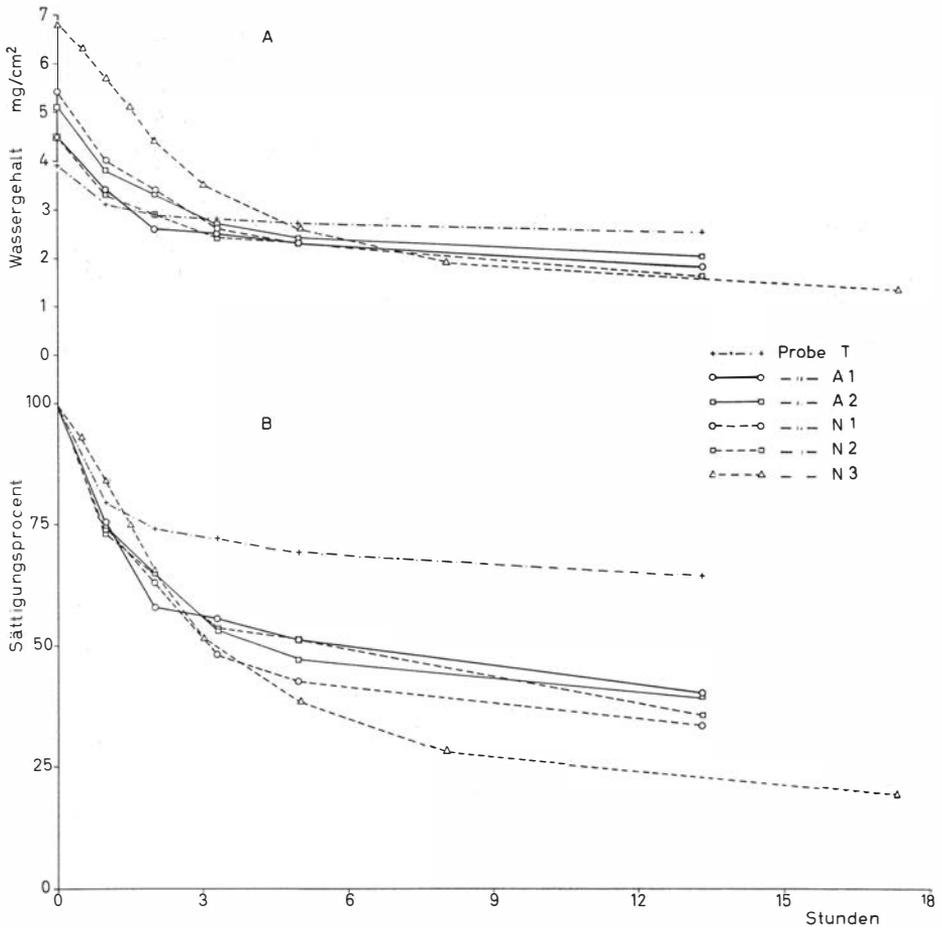
Abb. 4. Wasserabsorptionsverhältnisse der Sägeschnittflächen. A. Absoluter Wassergehalt in mg/cm². B. Relativer Wassergehalt als Sättigungsprozent.

Die Kurven zeigen viele interessante Einzelheiten. In Kürze können sie folgendermassen zusammengefasst werden. Die niedrigste maximale Wasserabsorption hat der Tanumgranit, die höchste die Probe N₃ (Abb. 4A und 5A), welche, wie oben genannt, die schwersten Schäden zeigte. Die Reihenfolge der zwischen den beiden Extremen fallenden Werte ist vor und nach dem Sandstrahlblasen etwas verschieden. Weiter ergibt sich, dass sandgeblasene Flächen (Abb. 5A) mehr Wasser absorbieren als Sägeschnittflächen (Abb. 4A) und bei der Wasserabgabe den höheren Wassergehalt während der ersten 2,5–3 Stunden behalten.

Auch was die Schlusswerte des Wassergehalts bei der Wasserabgabe betrifft, herrscht eine Gesetzmässigkeit (Abb. 4A und 5A). Die niedrigsten Werte geben Proben des neuen Bruches, den höchsten der Tanumgranit, also ein umgekehrtes Verhältnis gegenüber dem für die maximale Wasserabsorptionswerte beobachteten. Am deutlichsten ist dies für die nicht sandgeblasenen Flächen. Von Interesse ist weiter zu bemerken, dass das Sandstrahlblasen eine Senkung der Schlusswerte des Wassergehalts zur Folge hat, d. h. eine intensivere Austrocknung bedingt.

Das Verhältnis zwischen den Kurven der absoluten (Abb. 4 A und 5 A) und der relativen (Abb. 4 B und 5 B) Wassergehalte soll hier nur kurz erörtert werden. Auf der einen Seite bestätigten die Versuche, dass, wie von vornherein wohl angenommen werden konnte, der Farbenwechsel der Gesteine während der ersten 2–4 Stunden mit dem Fallen der absoluten Wassergehaltswerte parallel läuft: Zuerst wird der Tanumgranit hell, zuletzt die Proben N₃ und N₁ (nach dem Sandstrahlblasen). Auf der anderen Seite zeigen die Sättigungskurven am deutlichsten die sehr verschiedenen Reaktionsweisen bei Trocknung der untersuchten Gesteine. Hier soll nur auf ein für die Diskussion wichtiges Verhältnis hingewiesen werden. Der gesägte Tanumgranit behält nach mehr als 13 Stunden Trocknung noch etwa 65 % seines ursprünglichen maximalen Wassergehalts, während nach derselben Zeit z. B. die entsprechenden Werte der Proben N₁ und N₃ geringer als 35 bzw. 25 % sind. Durch das Sandstrahlblasen sinken die Sättigungsprozente, für den Tanumgranit und die Probe N₁ zu 45 bzw. 20. Es ist von Interesse zu erwähnen, dass in einem Versuch mit anhaltender Austrocknung, der Tanumgranit noch nach 85 Stunden eine 45 %ige Sättigung zeigte. Der entsprechende Wert für Probe N₁ ist etwa 10 %.

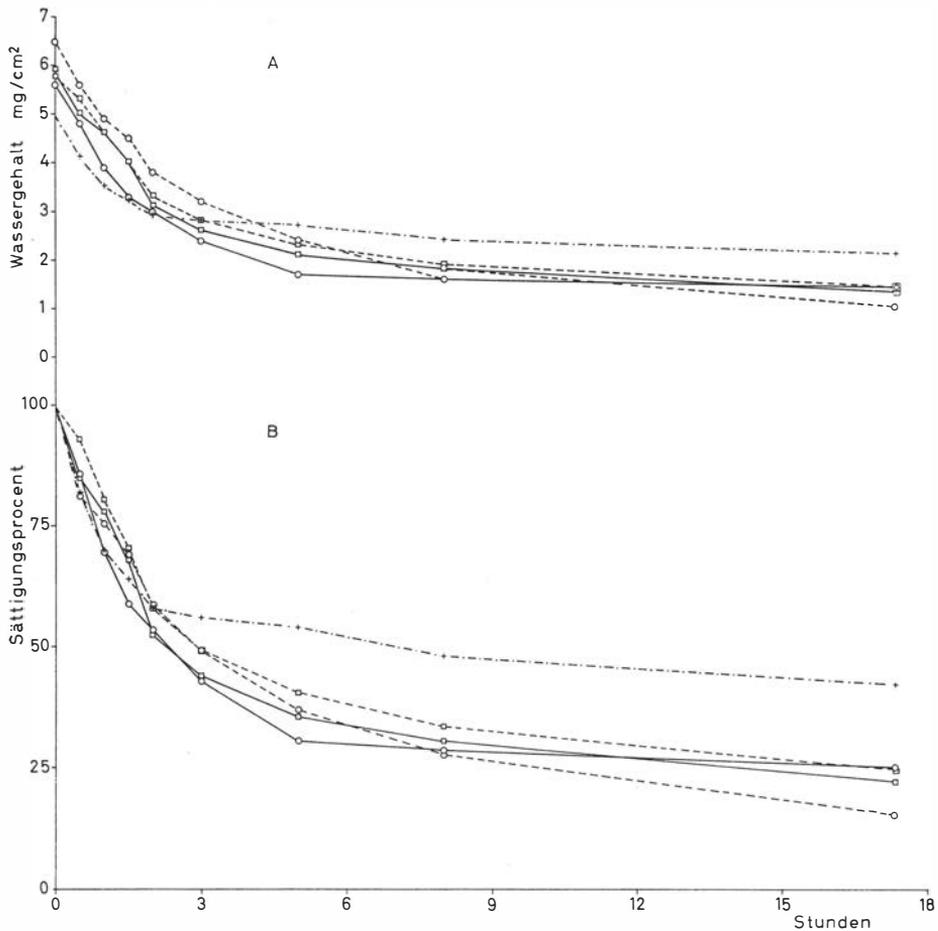
Abb. 5. Wasserabsorptionsverhältnisse der sandgeblasenen Sägeschnittflächen. A. Absoluter Wassergehalt in mg/cm². B. Relativer Wassergehalt als Sättigungsprocent. — Dieselben Bezeichnungen wie in Abb. 4.
